# Asbestinventarisatetest

Tieltsesteenweg 40, 9880 Aalter

Attestnummer : 20231031-000313.000

Uitgegeven op : 31.10.2023

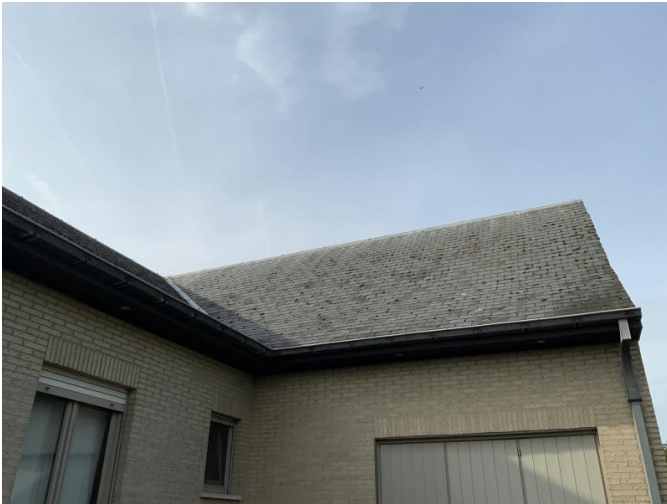
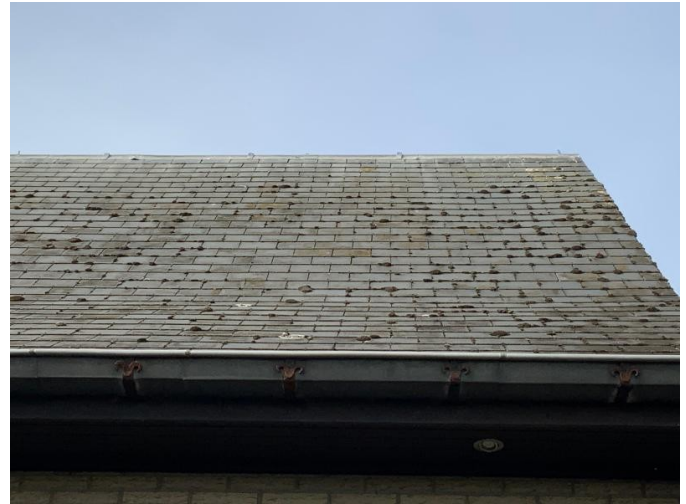
Overzichtsfoto

Detailfoto

Eindbeoordeling materiaalrisico	Laag materiaalrisico en/of verlaagde kans op vezelvrijgave
---------------------------------	--

Gebondenheid	Categorie 1: hechtgebonden in oorsprong
Asbestsoort (vezeltype)	Crocidoliet aanwezig
Asbestconcentratie	Laag (< 50%)
Afschermingsgraad van het gehele materiaal	Geheel of deels vrij aan de buitenlucht
Toestand van het materiaal	Licht beschadigd, licht verweerd. Intact materiaal type Pical – asbestboard of categorie III 'gebondenheid'

Beschrijving	Dakleien
Omgeving	Buiten
Primaire drager	Schuin dak
Asbestmateriaal	Dak- en gevelbekleding - Lei, shingle
Bindmiddel van asbestmateriaal	Cement
Gebondenheid op basis van bindmiddel	Hecht
Hoeveelheid (oppervlakte - aantal)	• 100,00 m <sup>2</sup> - 1 stuk
Totale oppervlakte	100,00 m <sup>2</sup>
Eenvoudig bereikbaar	Ja
Bevestigingswijze	• Geklemd
Identificatiemethode	Vaststelling zonder monsternamen

<b>Destructieve handeling voor identificatie</b>	Nee
<b>Opmerking</b>	Leien geplaatst in 1980 dus bevatten asbest.

Het asbestmateriaal valt onder de mijlpaal van 2034.

[Verwijderen](#)

- Zorg voor een veilig beheer. Vermijd het beschadigen van het asbestmateriaal. Controleer de toestand jaarlijks op wijzigingen.

- Eenvoudige handelingen: mag via doe-het-zelf of door werknemer(s) met opleidingsattest eenvoudige handelingen  
Leien in geheel en per stuk verwijderen, zonder te breken of te gooien (idem stortkoker).

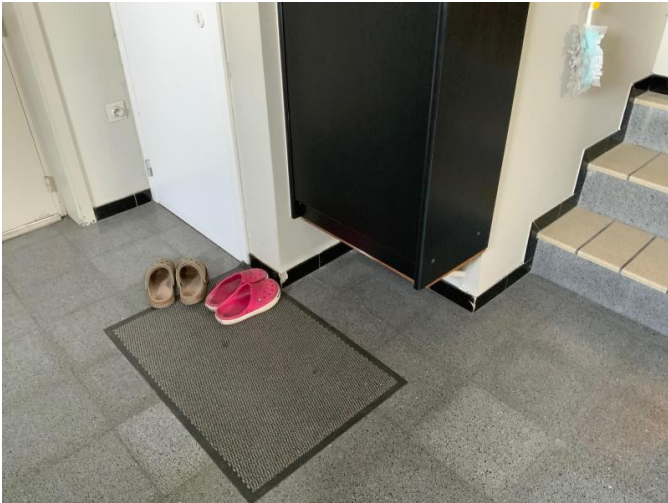
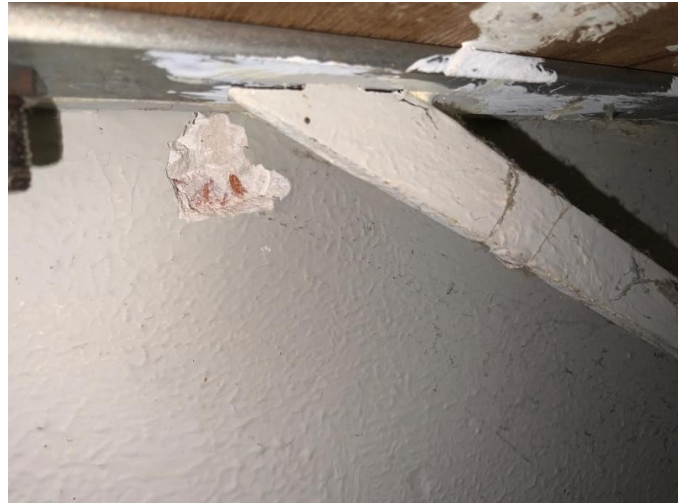
## Fiche 3: Pleisterwerk

Geen asbest

Overzichtsfoto

Detailfoto

#	Type	Referentie	Resultaat
3.1	Mengmonster	MM278_01	Geen asbest

Beschrijving	Pleisterwerk
Omgeving	Binnen
Primaire drager	Binnenwand
Bindmiddel van materiaal	Gips - kalk
